1 被害の概要

平成21年台風第9号で発生した豪雨(最大24時間雨量326.5mm、時間雨量81.5mm:気象庁佐用観測所)により、千種川、佐用川を中心に現況流下能力の3~6倍もの洪水流量が流下し、家屋等に甚大な被害をあたえました。

2 緊急河道対策の概要 (平成21年度~平成27年度)

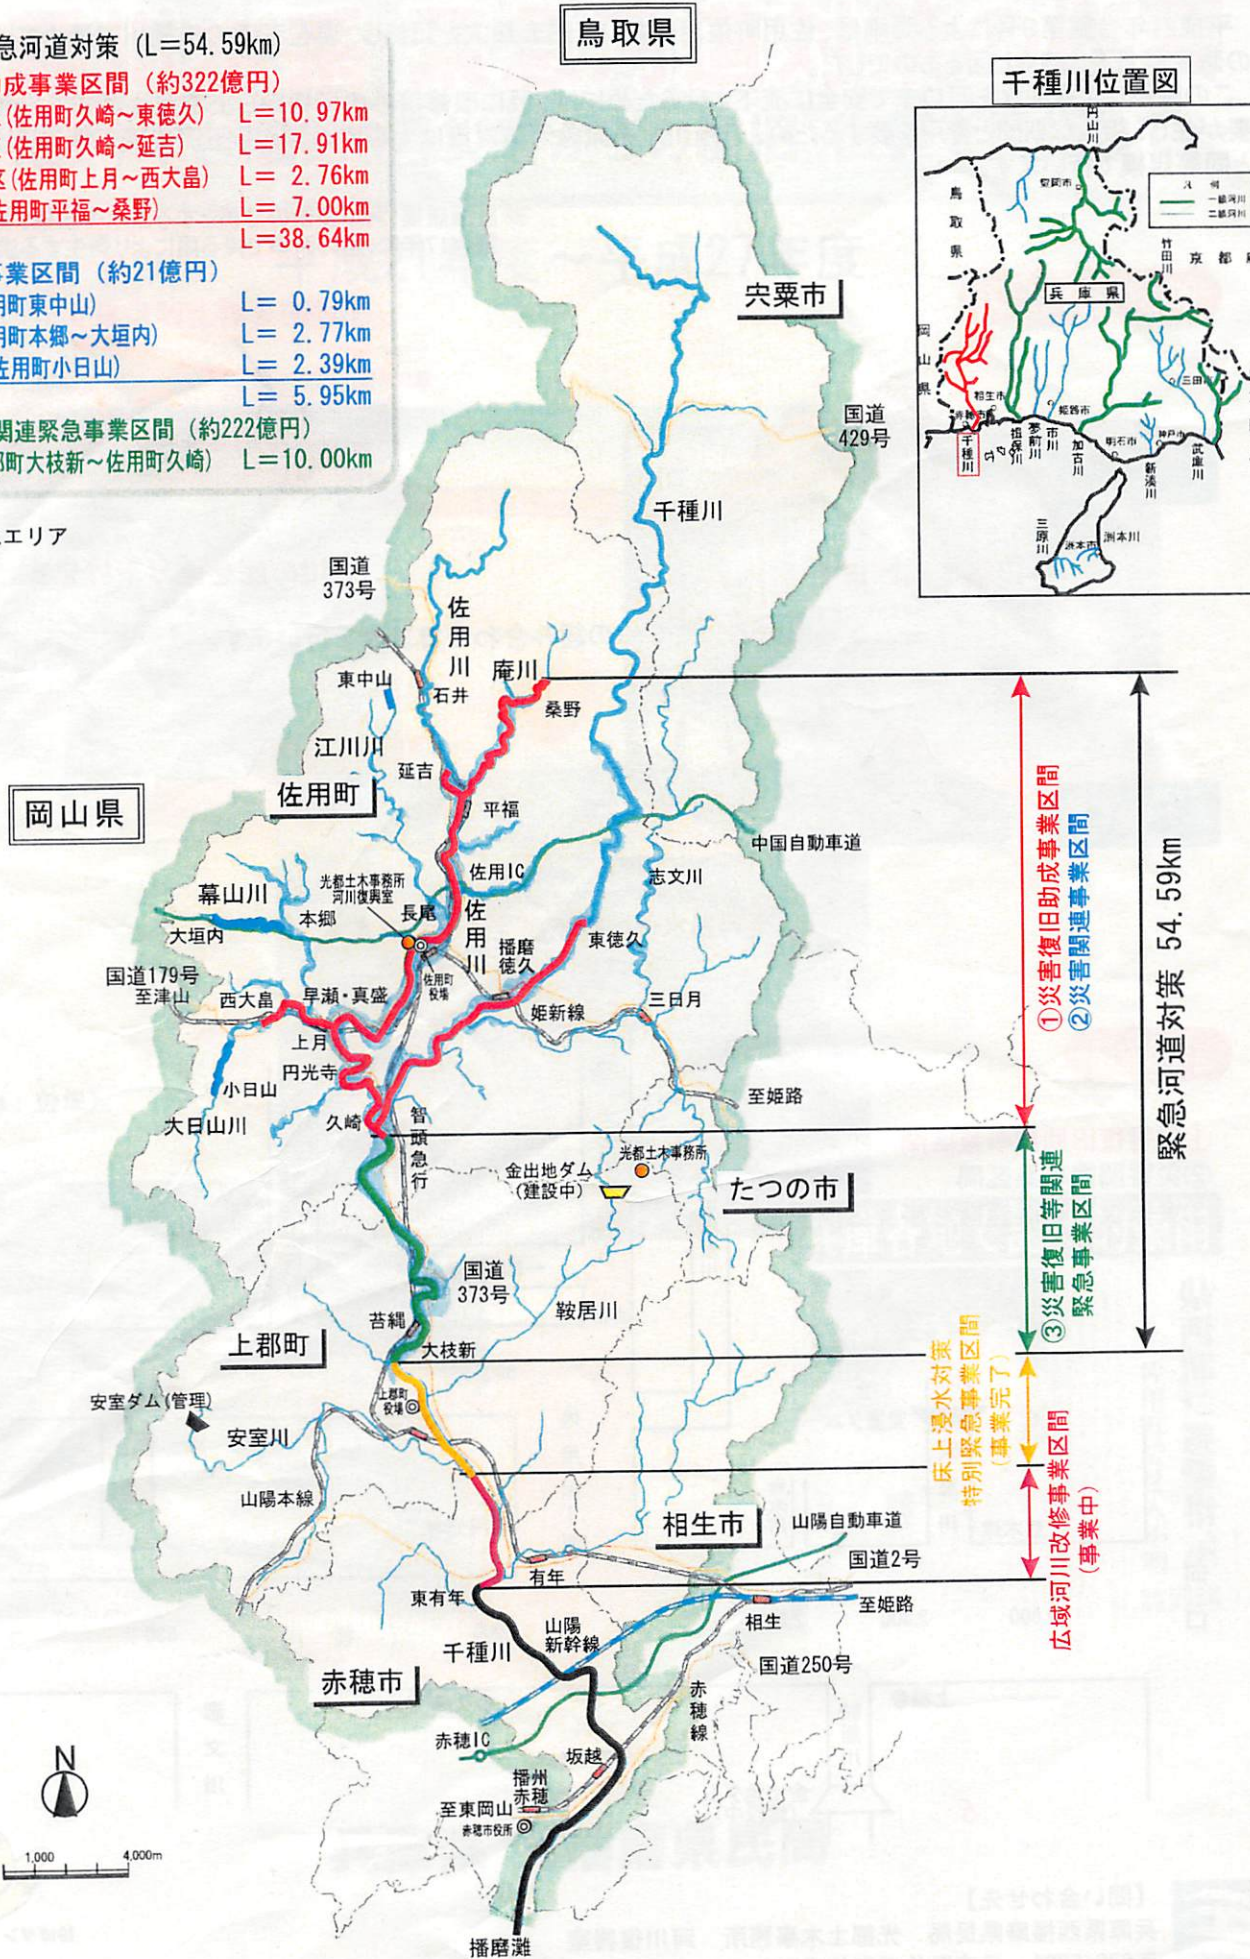
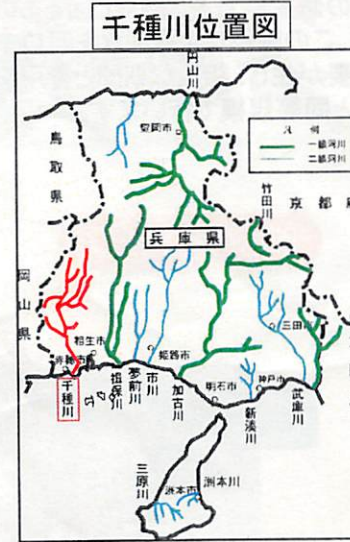
緊急河道対策 (L=54.59km)

- ①災害復旧助成事業区間 (約322億円)
 - 千種川工区 (佐用町久崎~東徳久) L=10.97km
 - 佐用川工区 (佐用町久崎~延吉) L=17.91km
 - 大日山川工区 (佐用町上月~西大畠) L=2.76km
 - 庵川工区 (佐用町平福~桑野) L=7.00km
 - 計 L=38.64km
- ②災害関連事業区間 (約21億円)
 - 江川川 (佐用町東中山) L=0.79km
 - 幕山川 (佐用町本郷~大垣内) L=2.77km
 - 大日山川 (佐用町小日山) L=2.39km
 - 計 L=5.95km
- ③災害復旧等関連緊急事業区間 (約222億円)
 - 千種川 (上郡町大枝新~佐用町久崎) L=10.00km

■ : 浸水エリア

緊急河道対策 54.59km

①災害復旧助成事業区間
②災害関連事業区間
③災害復旧等関連緊急事業区間

床上浸水対策
特別緊急事業区間 (事業完了)

広域河川改修事業区間 (事業中)
